Conservatoire d'Espaces  
Naturels de  
Nouvelle-Aquitaine (CEN NA)

PONT TORD,  
PÉROLS-SUR-  
VÈZÈRE (19)

## RESTAURATION HYDROLOGIQUE D'UNE TOURBIÈRE

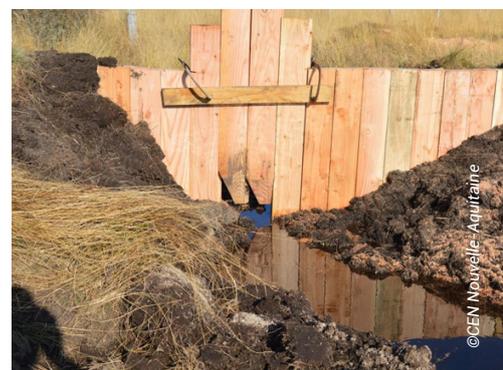
Afin de restaurer les écoulements diffus et favoriser le re-méandrage de l'écoulement du cours d'eau-fossé, 5 palissades en bois ont été aménagées, à l'aide de madriers rainurés et biseautés, perpendiculairement au

drain principal pour le neutraliser. Longues de 20 à 35 m, elles ont été recouvertes d'une couche de végétation prélevée sur place pour renforcer l'étanchéité de la structure et favoriser l'intégration paysagère. L'écoulement se fait désormais de manière diffuse, en périphérie des palissades.

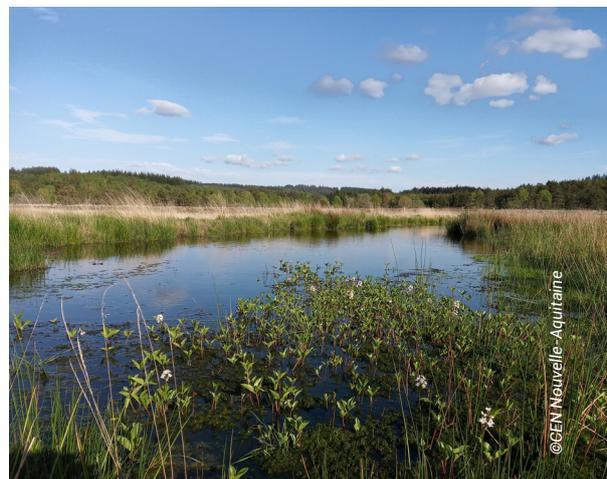
Pour concilier la restauration de la tourbière et des écoulements avec le maintien du pâturage, qui est le moyen d'entretien de cette tourbière, un passage à gué a été réalisé. Il permettra le passage du troupeau bovin qui y pâture à la belle saison.
